# 改善箇所説明図

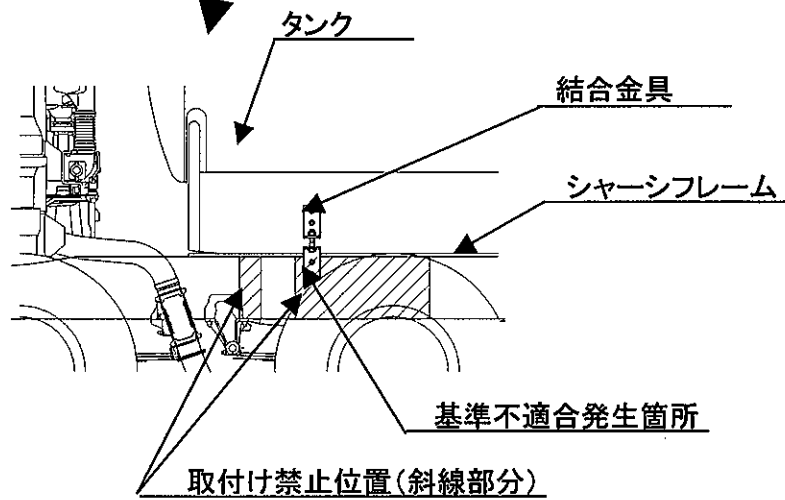
対策前

タンクローリにおいて、タンクとシャーシフレームを結合する金具の取付位置が不適切なため、当該金具取付部付近のフレームに亀裂が発生するものがある。そのため、そのままの状態で使用を続けると亀裂が進行し、最悪の場合、フレームが折損し、走行不能となる恐れがある。

改善の内容  
結合金具を架装要領書における取付可能な位置に取付け直します。
