## 車載トレーラハブリコールのお知らせ

リコール届出一覧表

平成20年 2月29日

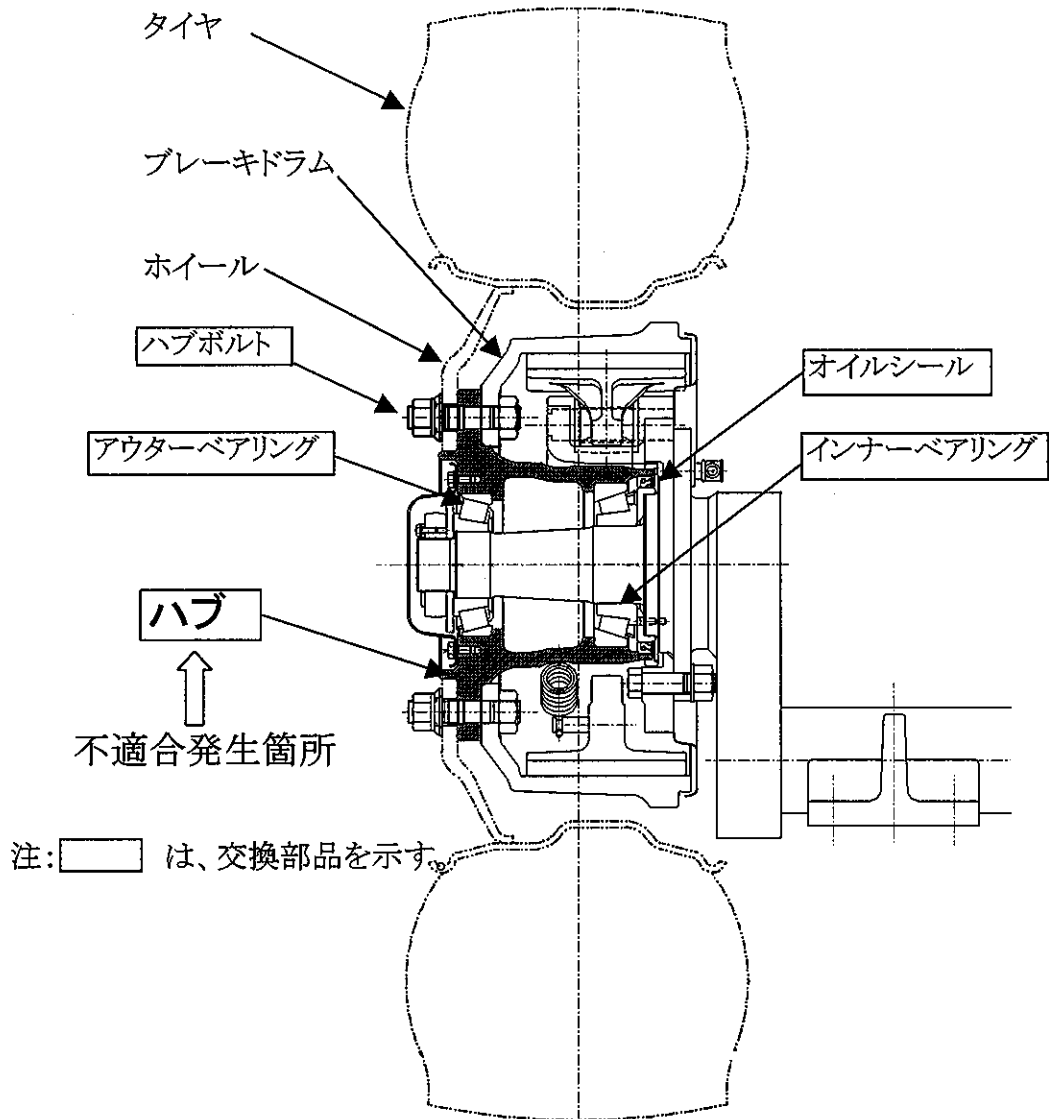
## 改善箇所説明図

### 不適合発生状況

トレーラのハブにおいて、製造管理が不適切なため、製造工程において鑄造欠陥が発生し強度が不足している可能性がある。そのため、そのまま使用を続けると、走行時の振動等によりハブに亀裂が生じ、最悪の場合、ハブが破断するおそれがある。

### 改善の内容

全車両、ハブを良品と交換し、併せてハブボルト、オイルシール、アウターベアリング、インナーベアリングを新品と交換する。
