# 改善箇所説明図

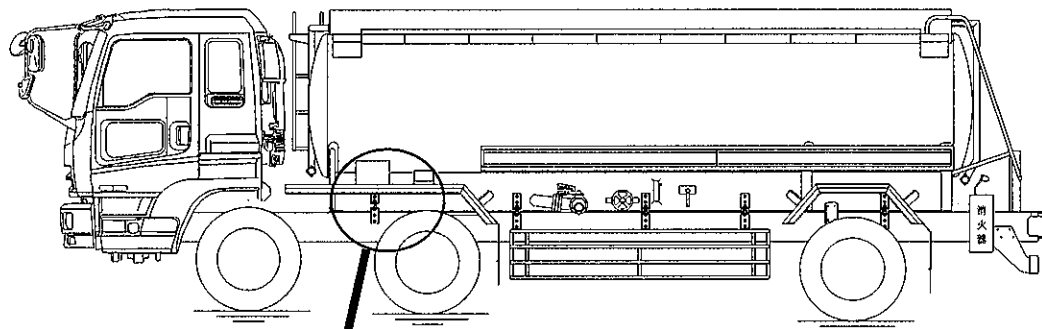
タンクローリにおいて、タンクとシャーシフレームを結合する金具の取付位置が不適切なため、当該金具取付部付近のフレームに亀裂が発生するものがある。そのため、そのままの状態で使用を続けると亀裂が進行し、最悪の場合、フレームが折損し、走行不能となる恐れがある。

改善の内容  
結合金具を架装要領書における取付可能な位置に取付け直します。
